## **Panelépületekben előforduló denevérek által okozott problémák és megoldási lehetőségek**

Problems caused by house-dwelling bats in the urban areas and the possible solutions

GOMBKÖTŐ PÉTER

**ABSTRACT:** This article presents the problems caused by bat species living in blocks of flats, and suggests some possible solutions, including the restrictions set by the authorities, as well as their proposals made during the authorisation process.

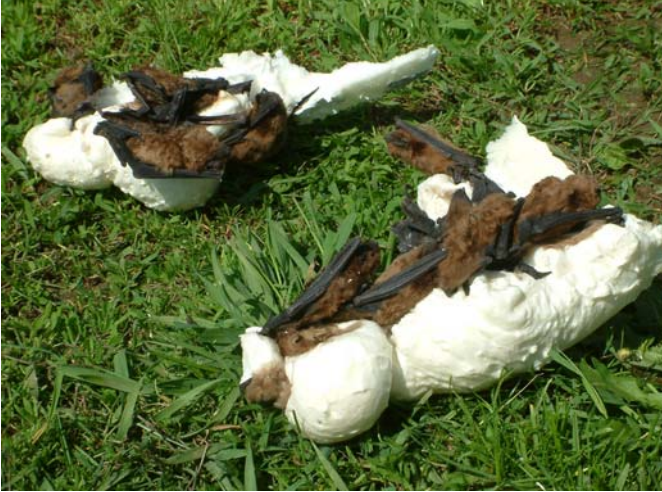
**1. ábra.** A panelhézagokba juttatott purhab elpusztítja a denevéreket (fotó: Császár Zsolt)

**Figure 1.** Polyurethane foam injected into wall fissures kills bats (photo: Zsolt Császár)

A Bükk Nemzeti Park Igazgatóság illetékességi területén az 1990-es évek második felétől a denevérekkel kapcsolatos problémák rendszeresen kezelendő témává váltak. A denevérek a panelhézagok speciális szerkezete és kiterjedése miatt a panelhézagból teljes mértékben közvetlen módszerrel (kipiszkálás, befogás) nem eltávolíthatók, illetve ezen módszer a denevérek sérülékenysége miatt sem javasolt. Megfelelő technológiai ismeretek hiányában a lakóknak az elsősorban nyár végétől tél közepéig tartó, a denevérek miatt kellemetlen időszak eltűrését lehetett tanácsolni. A türelmetlen lakók házilagosan alkalmazott „megoldásai” (maró anyagok, oldószerek bejuttatása a panelhézagokba, újságpapírral, purhabbal történő tömedékelés) gyakran válogatás nélkül pusztították, veszélyeztették a denevéreket, ráadásul a kívánt eredményt sem érték el.

Alapvető tudnivaló, hogy az alábbiakban ismertetésre kerülő módszer kizárólag természetvédelmi hatósági engedély birtokában alkalmazható, annak egyéb feltételeinek betartásával. A denevérek bármely módon történő, a hézagok elhagyására ösztönző zavarása (piszkálás, a résekbe történő irritáló, mérgező anyagok bejuttatása, stb.) szigorúan tilos! A munkák során olyan szigetelő és tömítőanyagok, melyek levegővel érintkezve jelentős térfogat-növekedő tulajdonsággal rendelkeznek, nem használhatók (pl. purhab).

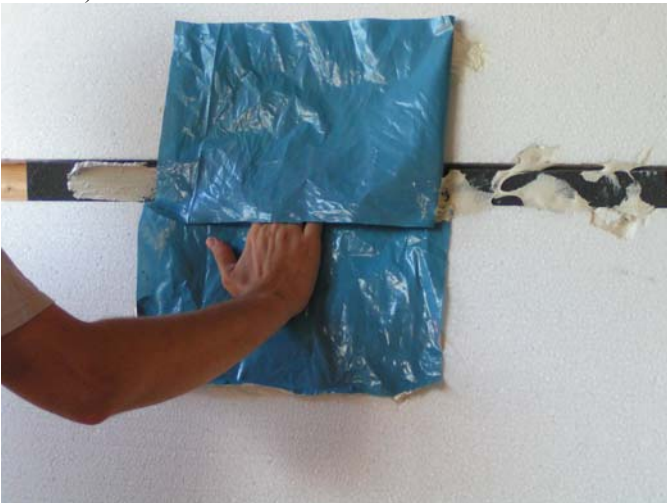
**2. ábra.** A denevérek kijutását biztosító ideiglenes lezárás modellje. A fehér hablemezből kialakított felület egy panelépület falát, a ragasztóval bekent szürke rész a már tömedékelt panelhézagot jelképezi. (fotó: Császár Zsolt)

**Figure 2.** Model of the temporary closing, providing a way for bats to get out. The layer made of white sheet represents the wall of a building, the grey part represents the insulated fissure. (photo: Zsolt Császár)

A kivitelezés során ezekre a szakaszokra a panel vagy szálláshelyül szolgáló hézag alsó elemével párhuzamosan, annak szélére egy kb. 30-40 cm hosszú, 20 cm széles fóliacsík vagy vékony lemez rögzítendő. A panelrés és az előzőleg felragasztott fóliacsík fölé a denevérek kijutását nem akadályozó módon, ideiglenes lezárásként (min. 30 cm hosszan, felül és oldalt megfelelően rögzített, alul szabadon hagyott) egy másik fóliacsík ragasztandó oly módon, hogy alatta a denevérek kiférjenek. A második fóliacsík alul kb. 3-4 cm-rel túlnyúlik az adott (panel)hézag alsó szélén. A fóliacsík rögzítése olyan feszes legyen, hogy alá egy kinyújtott emberi kéz négy ujjá beférjen. Ezt legegyszerűbb úgy elérni, hogy a második fóliacsíkot az oldalán kb. 2-3 cm-rel a rögzítés előtt visszahajtjuk. Ezáltal egy csapóajtószerűen működő kettős fóliásáv kerül kialakításra. Az épületpanel betonfelületére leszálló denevér a fóliacsíkokon nem tud megkapaszkodni, onnan

rendszeresen visszacsúszik, így nem tud bejutni az általa használt panelhézagba. A felragasztott fóliacsíkok síkjában a panelhézagok normál szigetelése elvégezhető, de a hézagba juttatott tömítőanyagok a hézagon belül nem akadályozhatják a denevérek fóliacsíkokkal lefedett üreghez történő odajutását. A hablemezekkel végzett homlokzatszigetelések előtt (pl. állványépítéssel párhuzamosan) érdemes ezen módszerrel a problémás szakaszokat szigetelni vagy a hablemezekkel végzett szigetelés során a fóliával ideiglenesen fedett szakaszokat ki kell hagyni. Ekkor a fólia-hablemez találkozási pontokon a falfelület felé eső részeket ki kell vakolni. Ha a hablemezekkel történő szigetelés során a lemezek közvetlenül nem fekszenek fel a homlokzati falfelületekre, vagy a kivitelezés során légrést hagynak, akkor a denevérek a szigetelőlemezek alá bebújhatnak. Ezért a homlokzatszigetelések során a hablemezek végoldalát a műszak végeztével a denevérek bejutásának/visszajutásának megakadályozása céljából zárni, vakolni szükséges. Ez a megoldás biztosítja azt, hogy a denevérek az általuk lakott hézag körül megkapaszkodni, illetve oda visszajutni ne tudjanak. Ezen szakaszok csak akkor zárhatók le véglegesen, amikor azokat a denevérek elhagyták. Erre legalkalmasabb időpont a fóliával történő ideiglenes lezárás után 1-2 hét múlva, a denevérek esti kirepülését követő időpont. Ha a denevérek a fenti ideig az ideiglenesen, fóliával lezárt hézagot nem hagyták el (előző éjszaka oda denevérek repültek vissza; a résekből továbbra is friss guanó pereg ki; ott a denevérek hallhatók, láthatók), a végleges szigetelés nem végezhető el. A hézagok lakottságát a végleges lezárás előtt szakemberrel ellenőriztetni kell.
